Zabytkowy most w Pasiecznej

JAN SKŁODOWSKI

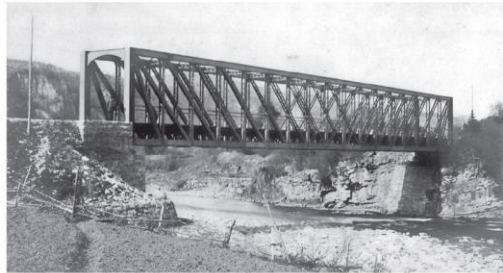
Most w Pasiecznej przed 1914 r.

Wróćmy jednakże do samego obiektu, którego masa to 92.006 kg, a koszt budowy wyniósł 22.540 koron austro-węgierskich. Usytuowano go na 15,02 km trasy kolei (kilometr „0,00” oznaczono przy dworcu kolei normalnotorowej w Nadwórnie, gdzie linia wąskotorowa brała początek), której cała trasa główna liczyła 33 km. W dzisiejszej konfiguracji miejscowych szlaków drogowych most znajduje się po prawej stronie drogi wiodącej z Pasiecznej ku południowi – przy lokalnym skrzyżowaniu, w miejscu zwanym Rostoka. Z głównej drogi nie jest widoczny, bo ukryty za gęstymi drzewami i dopiero po przejściu kilkunastu kroków w kierunku Bystrzycy ukazuje się w pełnej krasie. Jest to jednoprzęsłowa żelazna konstrukcja wspierająca się na dwóch solidnych kamiennych przyczółkach i jednym, także kamiennym, filarze; prześwit mostu nad lustrem wody, przy jej średnim stanie, to ok. 7 m. Przestrzenna nitowana, zamknięta od góry kratownica mostu ma długość 51,75 m, wysokość 5,98 m i szerokość 4,40 m; należy dodać, że prześwit eksploatacyjny konstrukcji to 4,54 x 4,26 m.

Most został wykonany, jak wszystko na to wskazuje, przez Arcyksiążęcy Zakład Budowy Mostów, który w budowie takich obiektów miał duże doświadczenie (mosty na Odrze, Wiśle, Dunaju, Sawie i Prucie w Czerniowcach); pod koniec XIX stulecia zakład ten znajdował się na terenie huty „Karol” (noszącej imię na cześć Karola Habsburga) w Lipinie (dziś część miasta Frydek-Mistek, Czechy). Części konstrukcji – w postaci nitowanych, gotowych elementów z żelaznych kształtowników o różnych profilach i grubościach – zostały tedy wykonane i dostarczone przez wspomnianą hutę „Karol”. Na konstrukcji można odnaleźć znaki producenta – dwie

żeliwne tabliczki znanione wraz z datą: „Teschchen 1899” znajdujące się na początku obu górnych pasów kratownic bocznych od wewnątrz konstrukcji. Niemniej, takie oznaczenie mogło się pojawiać również na wyrobach walcowanych zakładów metalurgicznych znajdujących się w innych niż Lipina miejscowościach dawnej „Komory Cieszyńskiej” (niem. Teschener Kammer – to nazwa połączonych majątków należących do książy cieszyńskich, a także instytucji nimi zarządzającej w ich imieniu w latach 1654–1918). Zestawienie daty produkcji materiału konstrukcyjnego mostu z wymienionym wyżej rokiem uruchomienia linii – 1900 sugeruje, że „monterunek” na miejscu nastąpił zapewne jeszcze w roku wyprodukowania potrzebnych nań elementów – czyli 1899.

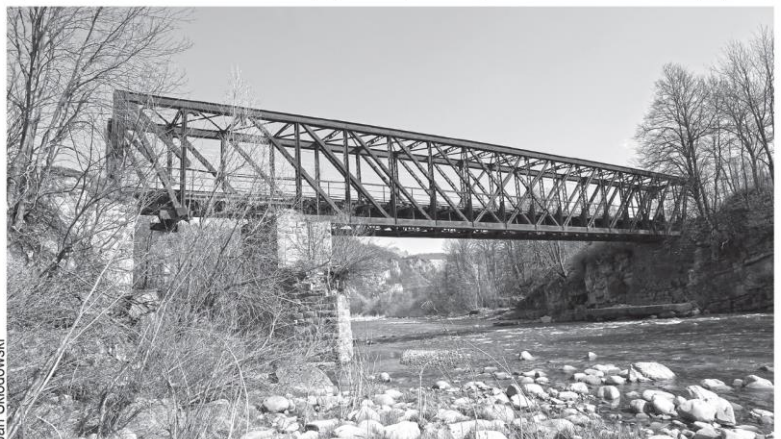
Most w Pasiecznej w 2019 r.

Nadzwyczaj interesująca jest konstrukcja obiektu. Jej kratownice boczne są zbudowane ze słupków oraz krzyżulców o strukturze kratowej, gdy ich pasy górne związane są także kratowymi poprzecznikami

stała wykorzystana do jazdy dołem – do tego celu ułożono szyny (o masie 12 kg/mb z łubkiem kątowym) dla jednego toru o szerokości 760 mm. Umocowano je na mostownicach leżących na poprzecznikach i podłużnicach stanowiących dolny

ruszt konstrukcji. Z jednego zaś boku mostu (w dół rzeki) umieszczono zespolony z nim wąski pomost z żelaznym podestem i niską barierką z prętów przeznaczony dla ruchu pieszo, mogący również pełnić dla obiektu funkcje serwisowe.

torowiska ułożono na dolnym ruszcie konstrukcji dwa równoległe rzędy płyt betonowych stanowiących jezdnię do dziś użytkowanej, dla potrzeb lokalnego ruchu kolejowego, zabytkowej przeprawy mostowej. W międzyczasie nastąpiły nieznaczne ingerencje techniczne wobec żelaznej konstrukcji – skrajne słupki kratownic bocznych na prawym (orograficznie) brzegu rzeki zostały w górnej części odcięte, zapewne ze względu na ich zniszczenie. Podobnie się stało przy przyczółku na lewym brzegu – zostały odcięte fragmenty belek obu pasów dolnych; wtedy to zaistniała konieczność podparcia konstrukcji kamiennym filarem, który jest tu elementem wtórnym.

Dziś, to powoli niszczące a nieremontowane, choć nadal eksploatowane, dzieło dawnej sztuki inżynierskiej, powinno jak najszybciej zostać wpisane na listę obiektów zabytkowych, co pozwoliłoby na objęcie go prawną ochroną. Zapobiegłaby ona nie tylko nieuprawnionym okazjonalnym naprawom albo modyfikacjom czy wręcz ewentualnej pochopnej rozbiorce, ale też przede wszystkim zwróciłaby uwagę odpowiednich służb na konieczność przeprowadzenia niezbędnych prac konserwatorskich wobec coraz silniej korodującej konstrukcji mostu. Ten unikatowy zabytek powinien bez wątpienia zostać uratowany dla przyszłych pokoleń, jako wybitne świadectwo dziedzictwa kulturowo-cywilizacyjnego nadwórniańskiej ziemi.

oż wiatrownicami. Słupki skrajne kratownicy złączone są w górnej części poprzecznymi blachownicami, natomiast połączenia słupków i krzyżulców zostały zrealizowane poprzez nitowanie z użyciem blach węglowych. Kratownica mostu zo-
