Narodowy
Instytut
Dziedzictwa

Odbudować, zmienić, zachować?

Zamki w krajobrazie Polski

Materiały konferencyjne
„Odbudować, zmienić, zachować?”
Zamki w krajobrazie Polski”

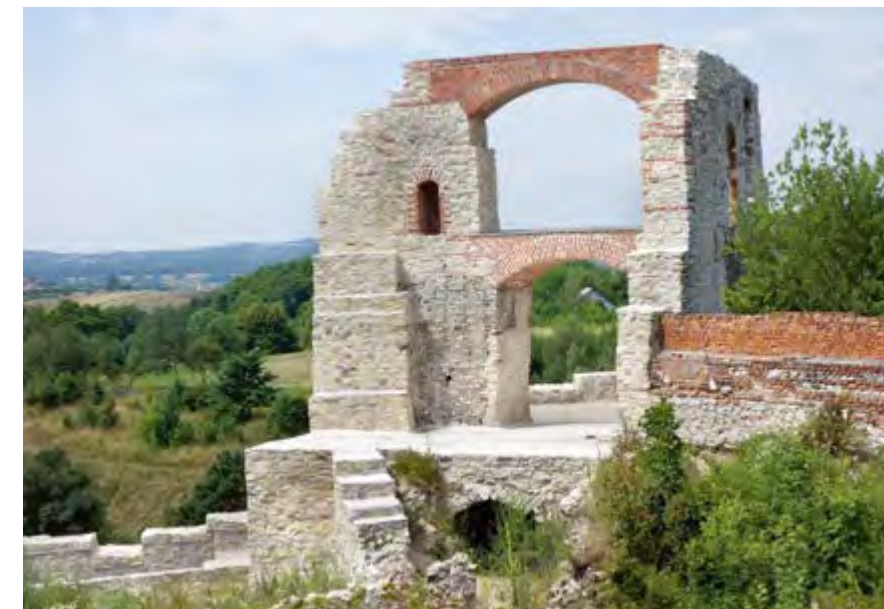
II. 3 Budynek północno-zachodni, zamek Tenczyn. Wprowadzone (inspirowane działaniami Zygmunta Hendl) łąki wiążące zagrożoną zawaleniem ścianę północną z bardziej stabilną częścią ruin, 2016
Fot. Jan Janczykowski

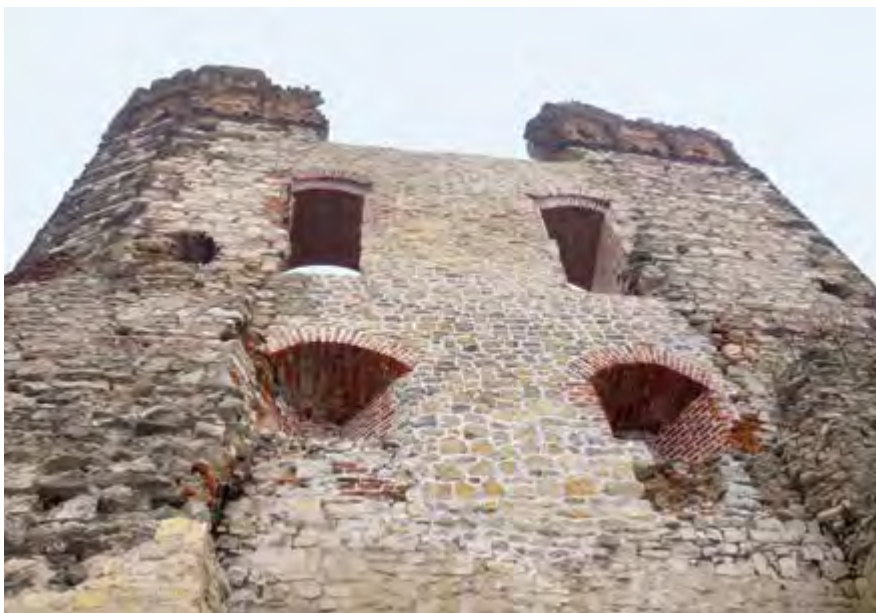
II. 5 Fragment Baszty Grunwaldzkiej po konserwacji, zamek Tenczyn, 2015
Fot. Jan Janczykowski

Duży potencjał adaptacyjny ma również Baszta Grunwaldzka. Zachowane duże oryginalne fragmenty wszystkich elewacji wraz z attyką pozwalają na uzupełnienie ubytków i nakrycie budynku pogrążonym dachem. Widoczne gniazda belek pozwalają na przywrócenie drewnianych stropów. Zdaniem autora należałoby jednak wcześniej odsłonić całkowicie zasypaną dolną kondygnację baszty i zbadać jej domniemane podziemne połączenie z innymi budowlami zespołu, co mogłoby mieć wpływ na wybór ostatecznych rozwiązań projektowych.

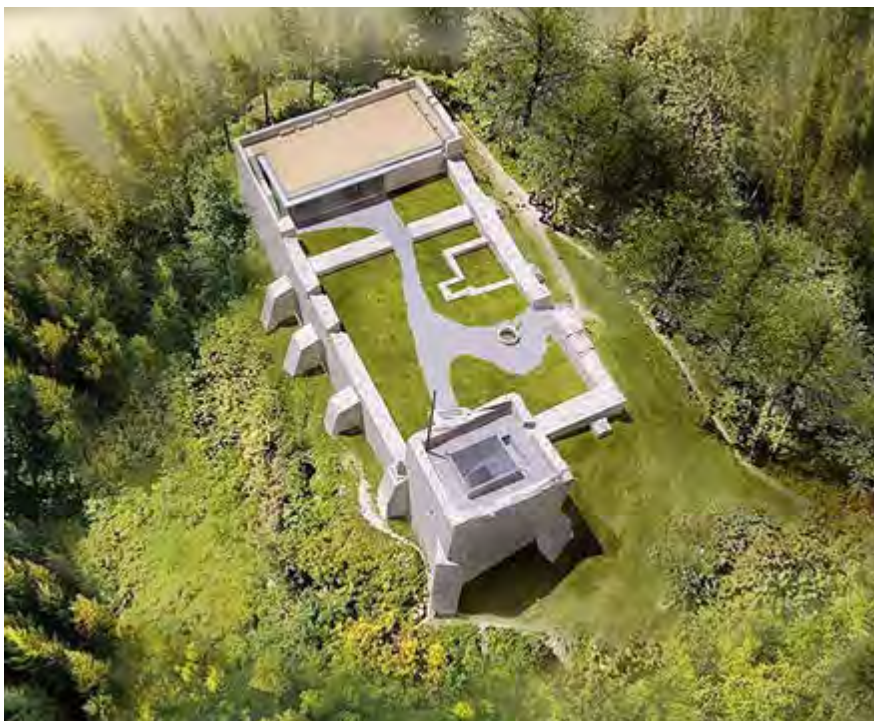
Il. 16 Muszyna, pierwszy wariant koncepcji projektowej zagospodarowania ruin zamku. Arch. G. Dresler i A. Latała, 2017

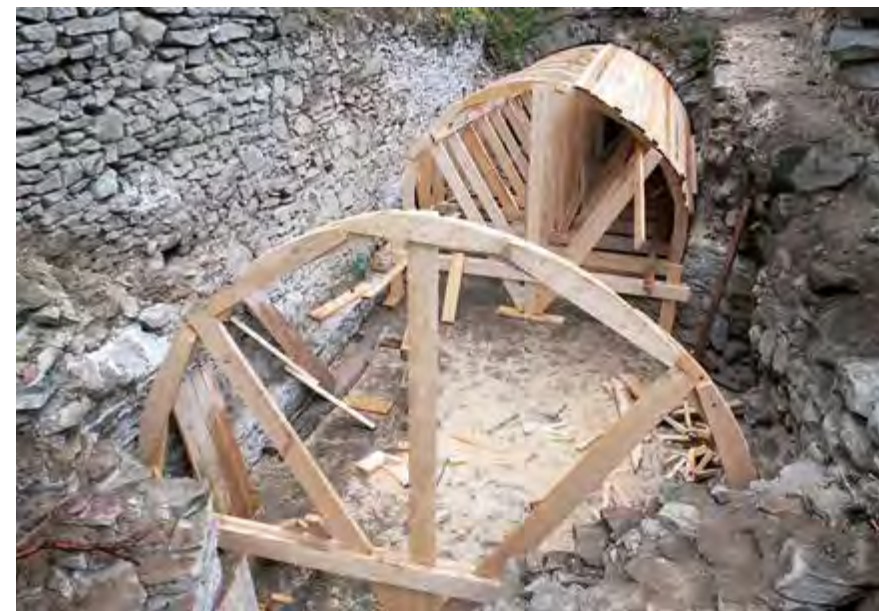
Il. 15 Przygotowanie szalunków do sklepienia piwnicy na dziedzińcu centralnym, zamek Kapušany
Fot. Peter Glos / Archiwum KPÚ Preszów

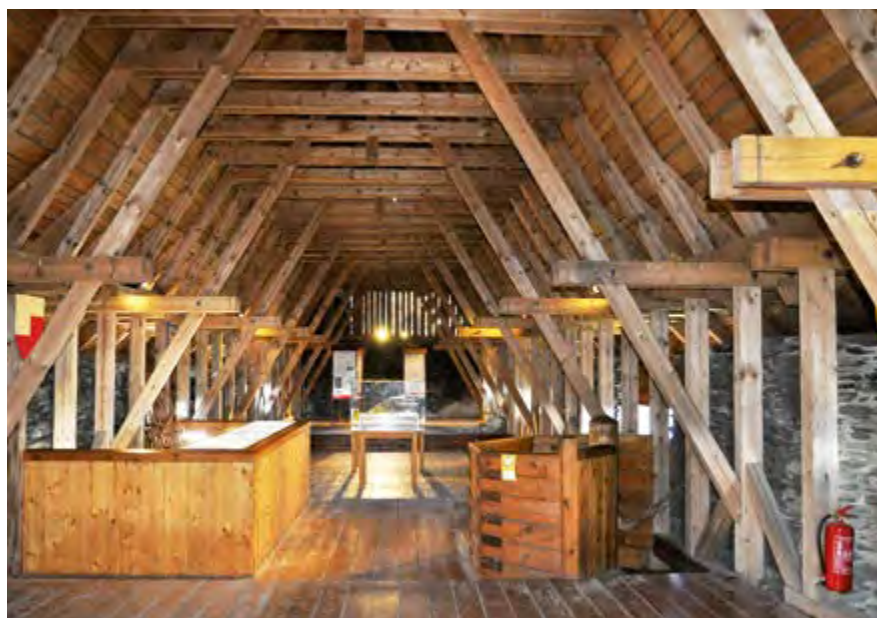
Il. 15 Wnętrze poddasza tzw. Manskiego Pałacu, zamek Bezděz, 2022
Fot. Jiří Varhaník

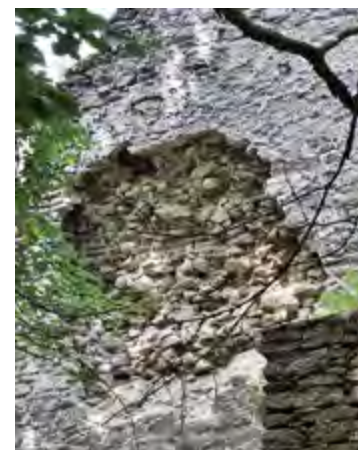
Il. 21 Zamek Choustník, uszkodzenie lica rdzenia zamku, 2022
Fot. Jiří Varhaník

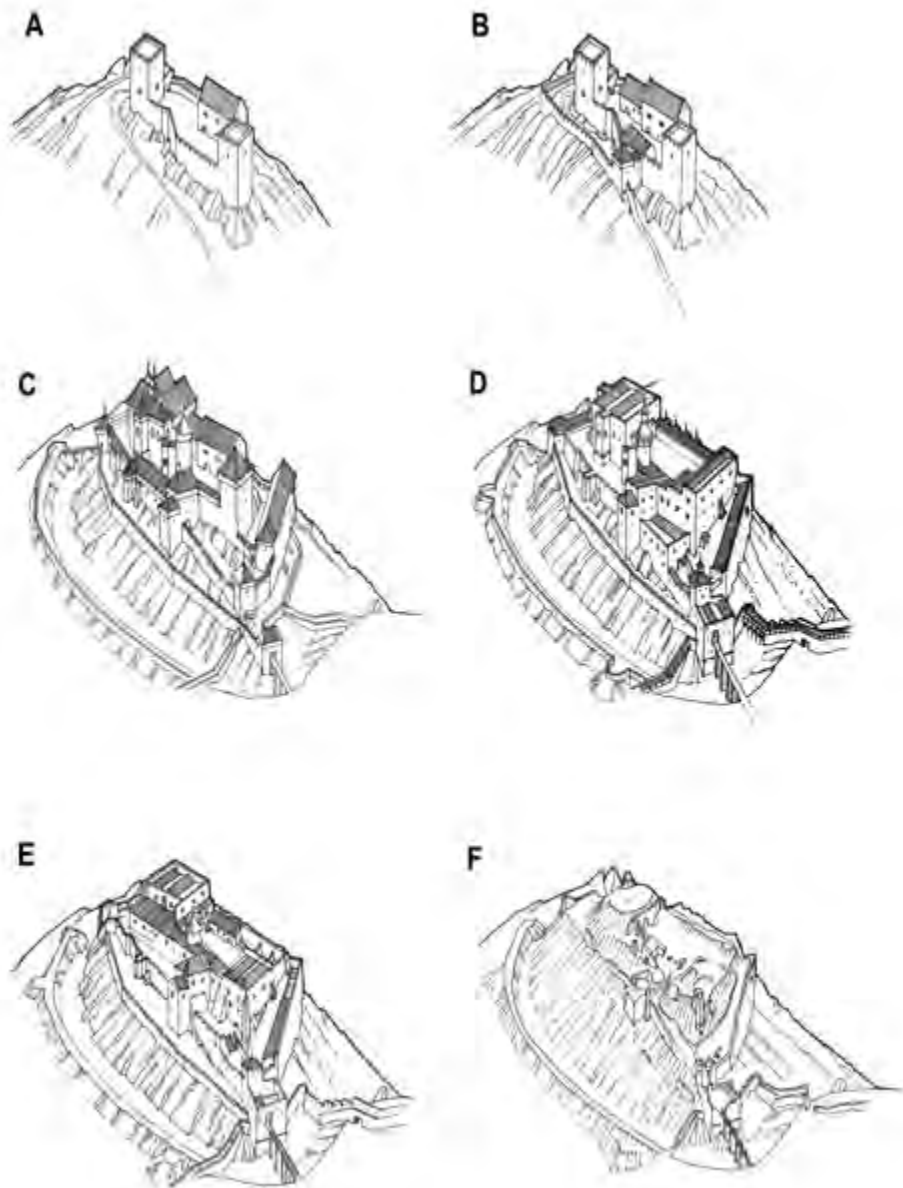
Il. 1 przedstawia stopniowy rozwój budowlany zamku Lukov. Późnoromański zamek królewski z pierwszej połowy XIII w. (rys. A), przebudowany na przełomie z XIII i XIV w. (rys. B), poddano gruntownej przebudowie w drugiej połowie XIV w. za czasów panów ze Šternberka (rys. C). Później przekształcono go w wystawną, renesansową rezydencję (rys. D), która uległa znacznym zniszczeniom w czasie wojny trzydziestoletniej. Po jej zakończeniu naprawiano go jedynie prowizorycznie (rys. E) i ostatecznie opuszczono go w XVIII w. Naturalne niszczenie i masowa rozbiórka murów na materiał budowlany zamieniły go w malowniczą ruinę, której mury w drugiej połowie XX w. znajdowały się w opłakanym stanie (rys. F).

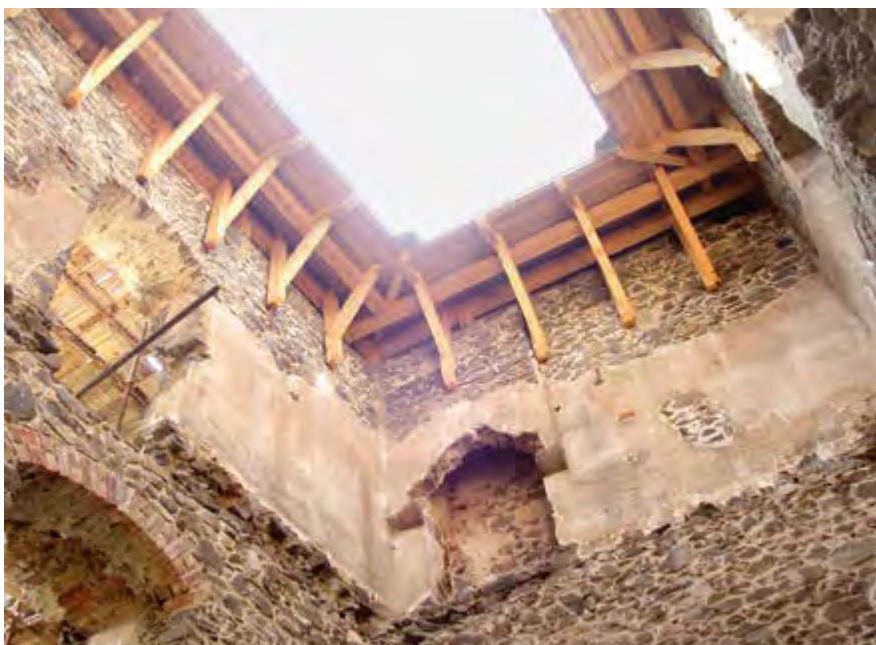
Il. 31 Pozostałości tynków wewnętrznych górnego pałacu przykryte daszkami, zamek Rokštejn, 2008
